Sport Nehoda týmu Vestas

PROČ ZTROSKOTALA VESTAS

Team Vestas Wind ztroskotal na útesu ve druhé etapě Volvo Ocean Race. Posádka neměla o reefu ani tušení. Tak zní oficiální závěr zveřejněný k nehodě.

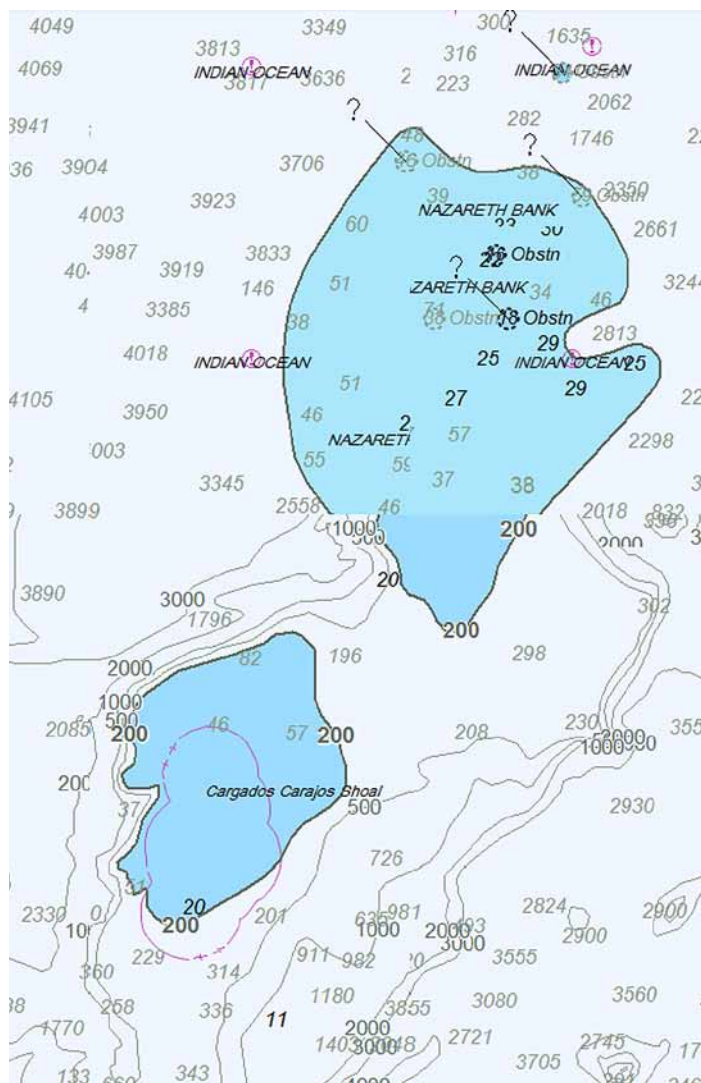
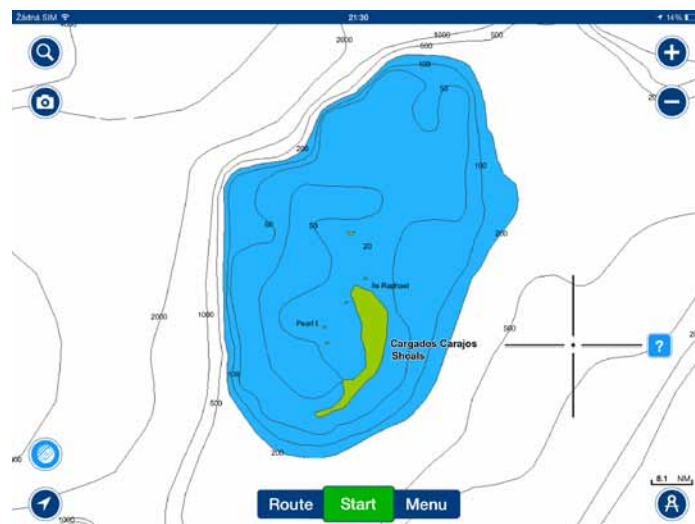
Nahoře a vlevo

Navigátor vycházel při svém rozhodování z mapy vpravo. Jak je vidět na dalších náhledech, všechny ostatní na nebezpečí upozorňují.
