# FATÁLNÍ NEHODA CHEEKI RAFIKI V SEVERNÍM ATLANTIKU

Přibližně před rokem se na severním Atlantiku překlopila jachta Cheeki Rafiki. Čtyři členové posádky zahynuli. Co se stalo a kde došlo k chybě?

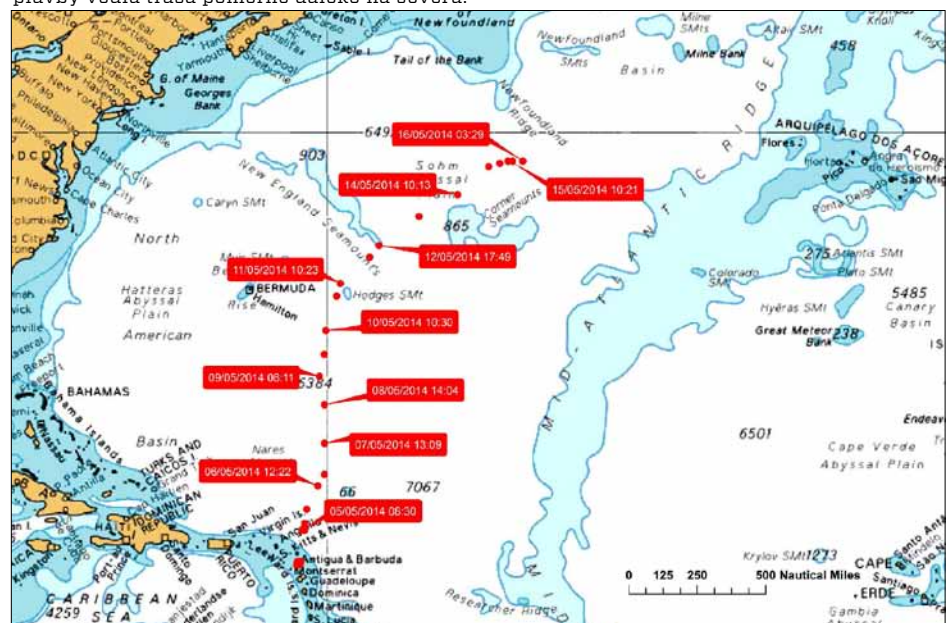
**Dole:** Záznam trasy jachty Cheeki Rafiki a místo, kde došlo k ulomení kýlu. Vzhledem k době plavby vedla trasa poměrně daleko na sever.

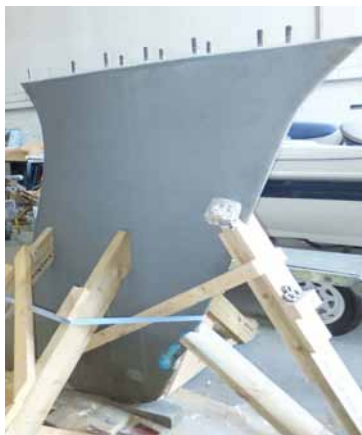
**Nahoře:** Poškození kýlu nemusí být vážné, ale situace v lodi může být mnohem vážnější. **Vpravo:** Vnitřní struktura v trupu First 40.7. Odhalit její odtržení není snadné, speciálně v případě, kdy je kýl na místě. **Dole:** Trup Cheeki Rafiki po odstranění podlážek. Pod nohama je znát místo ve vnitřní struktuře, které bylo opravováno.

nutí kýlu tak bylo považováno zeslabení trupu v místě upevnění kýlu, ke kterému došlo vlivem několika najetí na mělčinu a následných oprav v minulosti. Poškozen byl trup lodi a vnitřní laminátová struktura, která je ve Firstech 40.7 vlepena. Následný pohyb kýlu při plavbě přes Atlantik zvýšil namáhání poškozeného trupu. Připočteme-li zhoršující se meteorologické podmínky, neštěstí bylo logickým vyústěním. Na fotografiích překlopeného trupu je patrné, že dvojice 24mm šroubů v přední části kýlu byla přestřižena, a stejně tak tomu bylo u 24mm šroubu v zadní části kýlu. U něj byly patrné i stopy rzi na laminátu, jež nasvědčovaly korozi. Tři střední páry šroubů byly z trupu vytrženy i s nerezo- vými podložkami, které jsou uvnitř trupu.

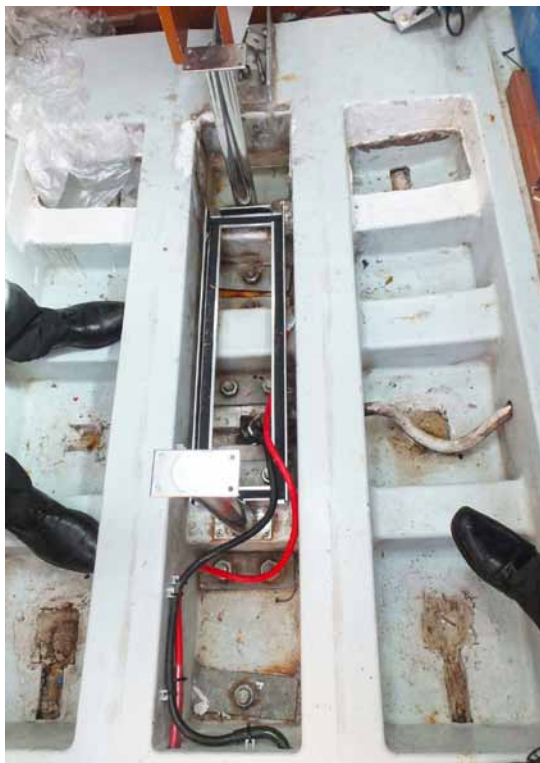
Pravděpodobnou příčinou nehody bylo oddělení vnitřní laminátové struktury od trupu. Tato struktura zpevňuje trup a je k ní připevněn kýl. Do trupu je vlepena. Problém způsobuje odtržení struktury od trupu v případě najetí na mělčinu. Tato závada bohužel nemusí být na první pohled odhalena. Inspektoři MAIB navštívili při vyšetřování čtyři jachty First 40.7, které toto poškození po najetí na mělčinu vykazovaly. K odtržení dochází častěji v přední části napojení kýlu. Vlivem separace dvou částí trupu dochází ke ztrátě strukturální pevnosti. Pravděpodobnost tohoto poškození roste s intenzitou používání jachty. Pouhým okem bohužel není možné toto poškození odhalit. Navíc v místech upevnění kýlu je struktura spojena s trupem šrouby, které dále znesnadňují odhalení poškození. Zku-

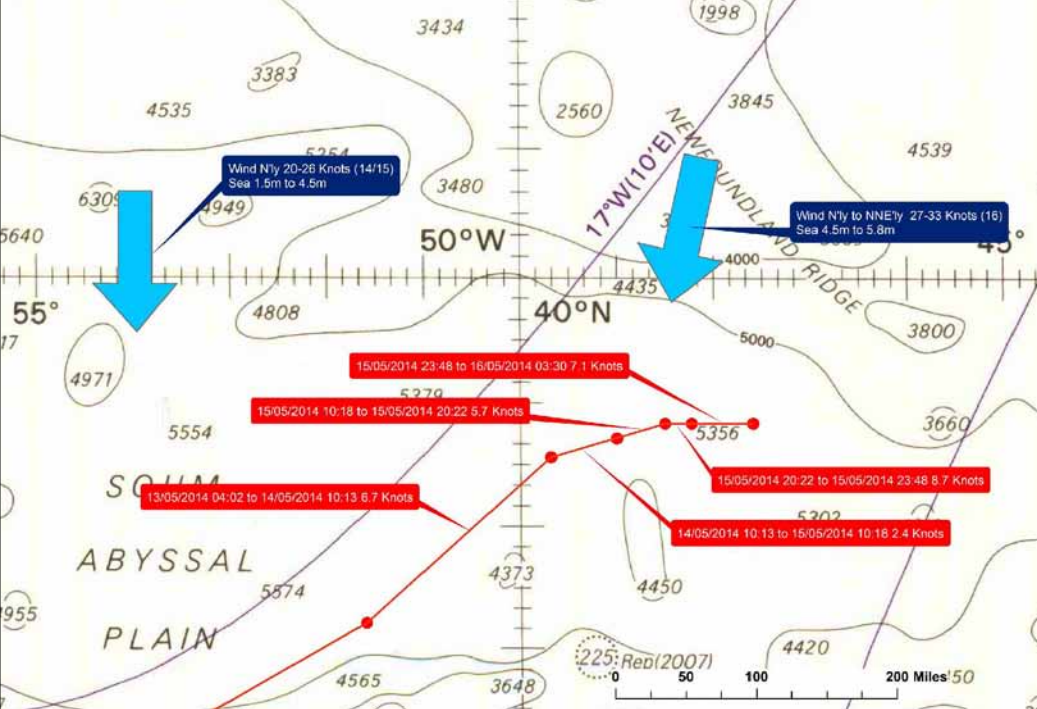
**Nahoře:** Podmínky byly v době nehody bouřlivé. Silný vítr a vysoké vlny. Přesto jachta nezpomalila. Posádka zřejmě nepovažovala problém za natolik vážný.

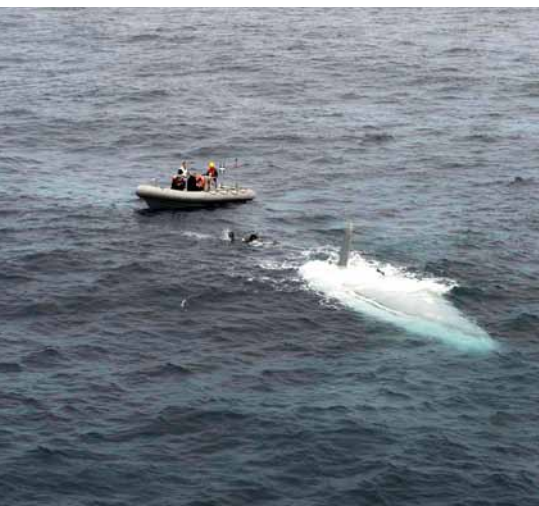
USS Oscar Austin. K prozkoumání trupu byl vyslán člun s potápěčem. Ten zjistil, že záchranný ostrůvek je stále na svém místě. Bylo patrné, že posádka se ho snažila vytáhnout, ale bezvýsledně. To byl důvod pro definitivní odvolání pátrání. Nikdo z posádky nemohl přežít.

**Nahoře:** Rescue swimmer americké Pobřežní stráže se blíží k převrženému trupu Cheeki Rafiki. Při ohledání lodi našel na svém místě záchranný ostrůvek. To bylo signálem pro definitivní ukončení pátrání.
