Magazín Srážka na moři

# TRAGÉDIE LODI ORCA

Smůla a nepozornost na obou lodích. S fatálními následky na 31 stop dlouhé jachtě Orca. Druhou zúčastněnou byla 97 m dlouhá Shoreway. Jen málo stačí k tomu, aby se život obrátil naruby.

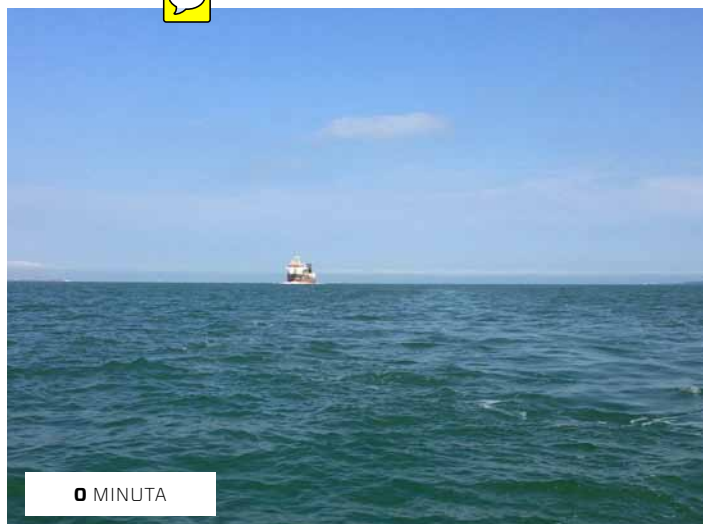
0 MINUTA

V 13.26 se Shoreway přiblížila k bóji č. 2 rychlostí 12,9 uzlu a změnila svůj kurz z 50° na kurz 095°, a tím se stočila více doprava. Ve 13.28 byl kurz upraven ještě 2° vpravo. V té chvíli se nacházela Orca 0,91 míle přímo před příd, ale důstojník zodpovědný za hlídku si jachty nevšiml.

Radarový odražeč jachty byl zachycen na radaru Shoreway asi 10 minut před srážkou, ale hlídka jachtu bohužel nezaregistrovala. Ve 13.31, jen pár sekund před srážkou, zahlédl důstojník z můstku bagru stěžň jachty. V tuto chvíli se už nehodě nedalo zabránit.

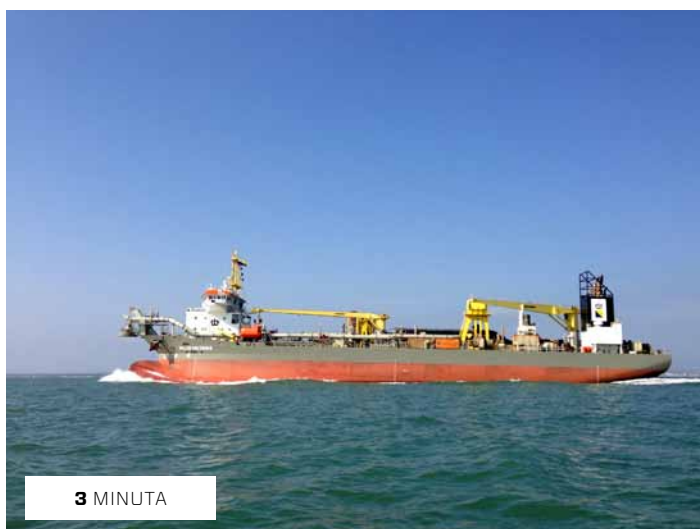
3 MINUTA

Orca byla srážkou vážně poškozena a potopila se během několika minut po srážce.
