# FATÁLNÍ NEHODA CHEEKI RAFIKI V SEVERNÍM ATLANTIKU

Přibližně před rokem se na severním Atlantiku překlopila jachta Cheeki Rafiki. Čtyři členové posádky zahynuli. Co se stalo a kde došlo k chybě?

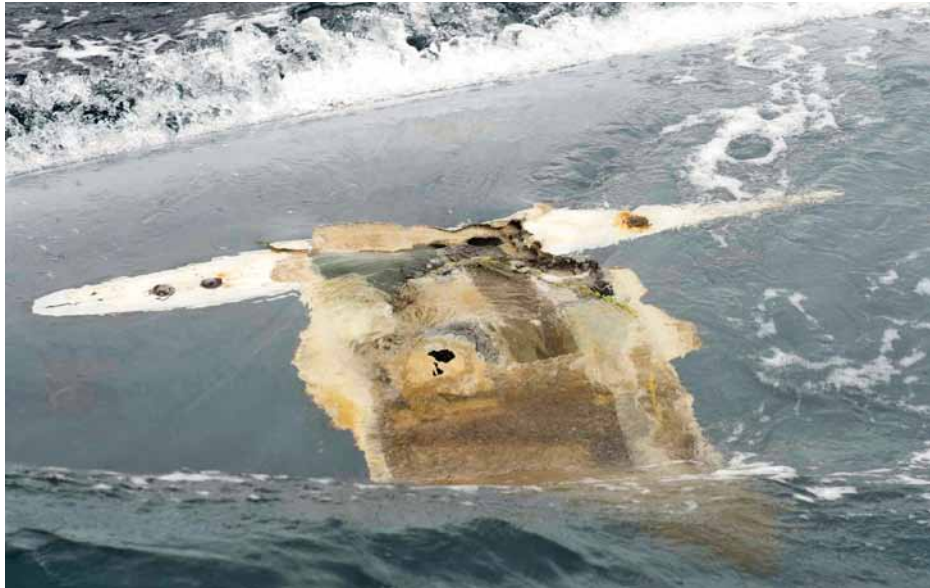
**P**odobné nehody vyšetřuje ve Velké Británii organizace MAIB (Marine Accident Investigation Branch). Cílem šetření je poučení a vyvarování se chyb, ke kterým již jednou došlo. Vyšetřování této nehody bylo náročné, protože trup lodi se vyšetřovatelům nedostal do rukou, a vycházeli tak jen ze snímků překlopené jachty.

K nehodě jachty typu Bénéeau First 40.7 Cheeki Rafiki a k utonutí jejich čtyř členů posádky došlo v Atlantském oceánu, přibližně 720 mil východo-jihovýchodně od Nového Skotska 16. května 2014. Jachta se převrátila po odpadnutí kýlu kolem 4.00 hodiny ranní. Plula z ostrova Antigua v Karibiku a byla na cestě do anglického Southamptonu. I přes rozsáhlé pátrání, při kterém byl objeven převrácený trup, nebyl nalezen žádný člen posádky.

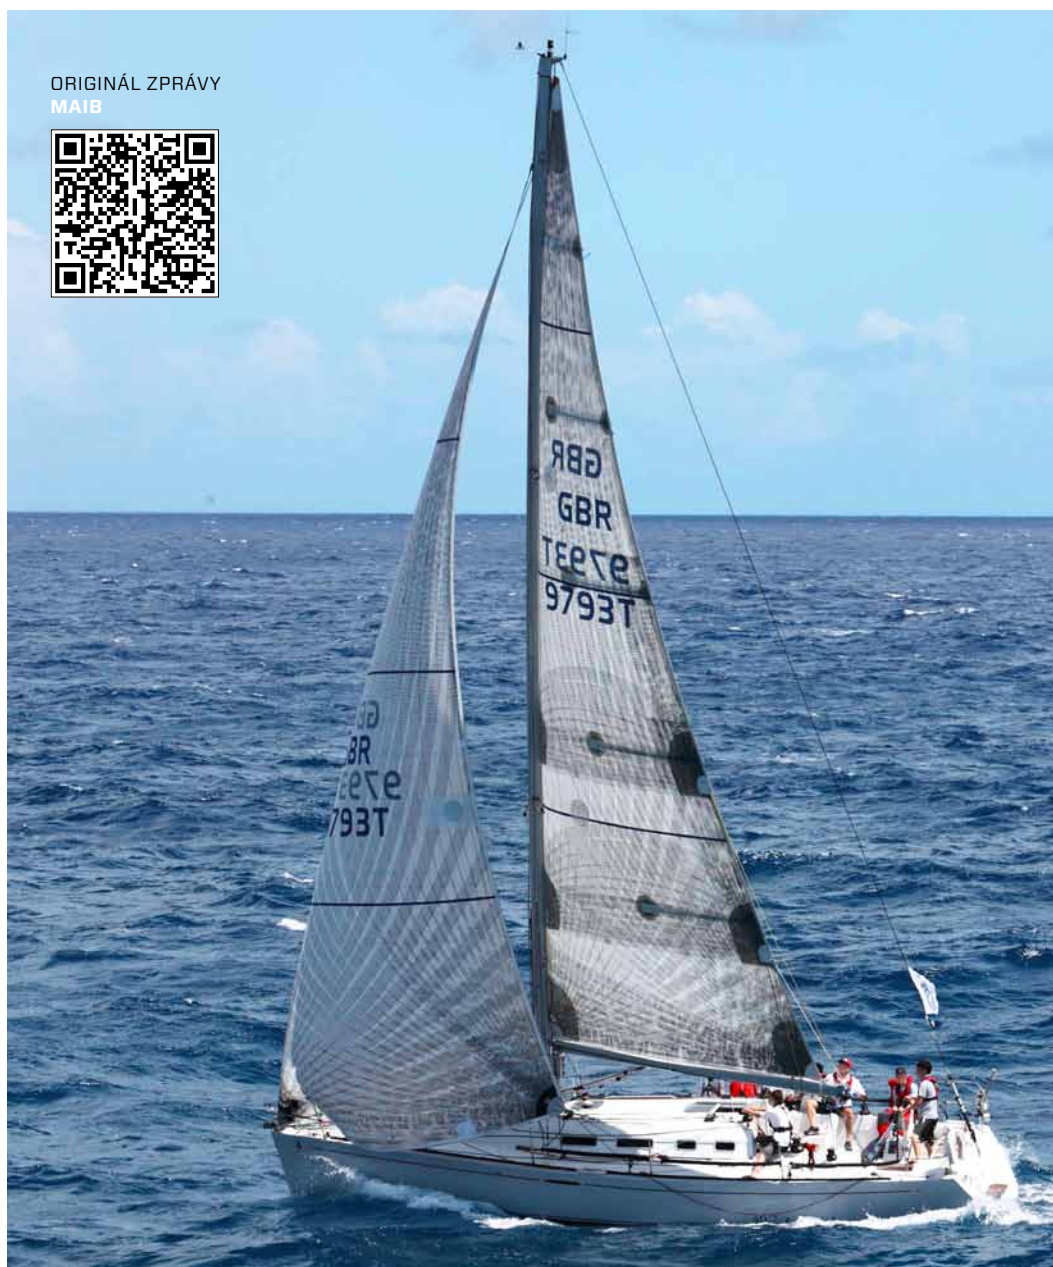
**Nahoře:** Mnozí naši jachtaři model First 40.7 velmi dobře znají. Je to loď, na které například závodí tým Three Sisters. Není vyloučeno, že se budou podobné nehody opakovat.

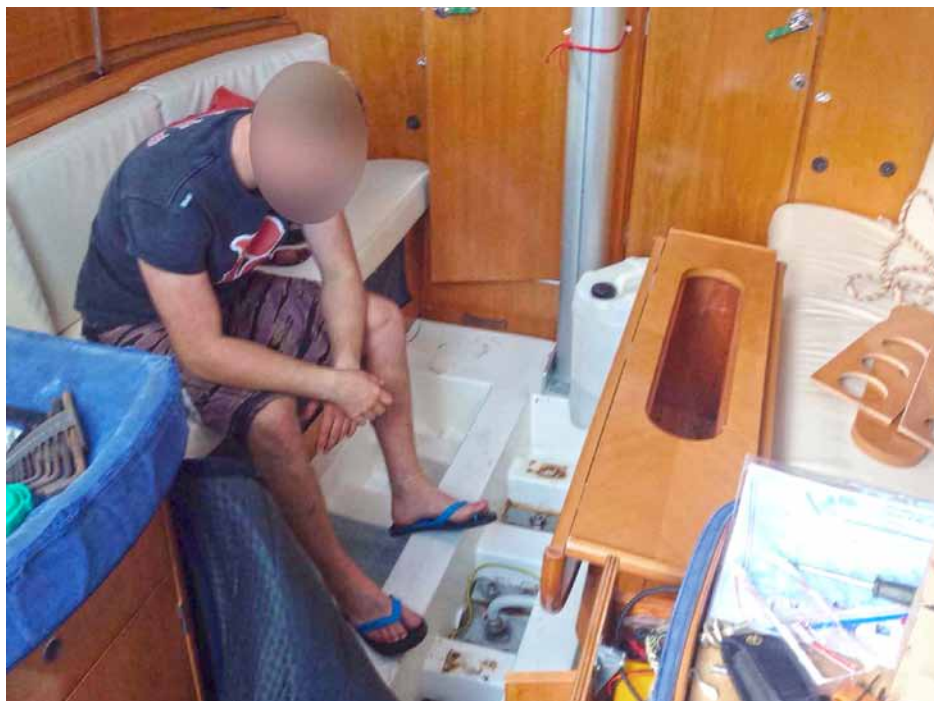
Pravděpodobnou příčinou nehody bylo oddělení vnitřní laminátové struktury od trupu. Tato struktura zpevňuje trup a je k ní připevněn kýl. Do trupu je vlepena. Problém způsobuje odtržení struktury od trupu v případě najetí na mělčinu. Tato závada bohužel nemusí být na první pohled odhalena. Inspektoři MAIB navštívili při vyšetřování čtyři jachty First 40.7, které toto poškození po najetí na mělčinu vykazovaly. K odtržení dochází častěji v přední části napojení kýlu. Vlivem separace dvou částí trupu dochází ke ztrátě strukturální pevnosti. Pravděpodobnost tohoto poškození roste s intenzitou používání jachty. Pouhým okem bohužel není možné toto poškození odhalit. Navíc v místech upevnění kýlu je struktura spojena s trupem šrouby, které dále znesnadňují odhalení poškození. Zku-

šení inspektoři jsou schopni toto nenápadné, ale vážné poškození odhalit poklepem kladivem. Nemusí ale jít o metodu, která je spolehlivá na 100 %.
